ODBORNÝ POSUDOK

číslo 1/2014

Posúdenie stavu nasledovných mestských fontán:
Fontána Pevnostný rad/Dôstojnícky pavilón, Fontána
Ul.palatinova, Fontány na Nám. M.R. Štefánika

3. Fontána – Nám. M.R.Štefánika – Námorník

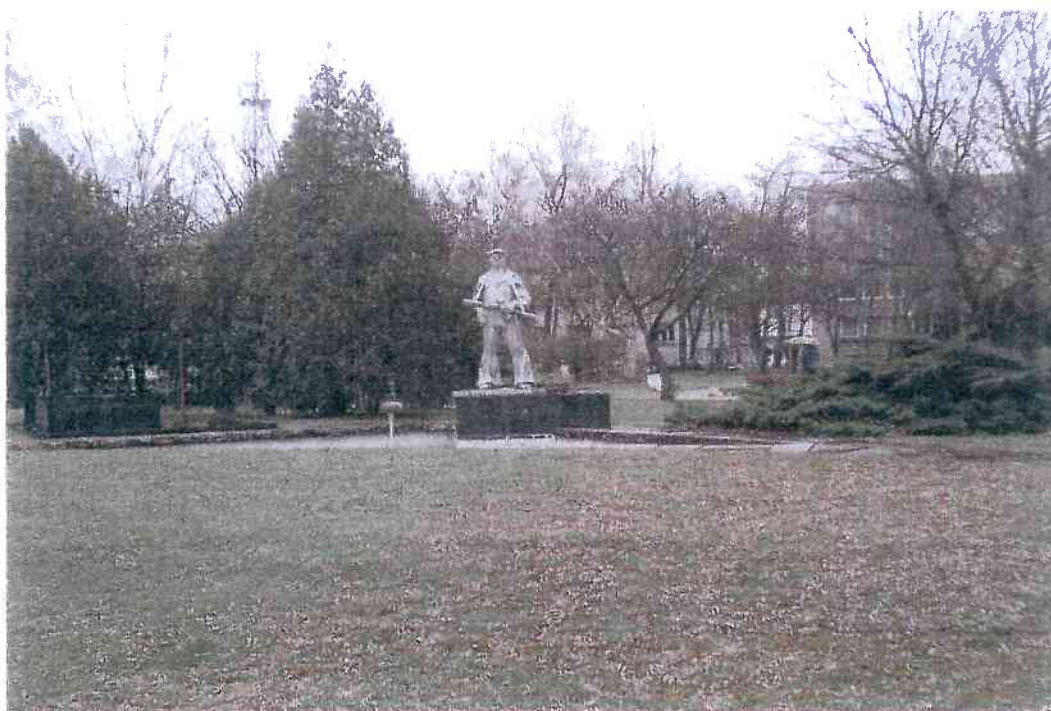
Pohľad na fontánu

Predmetná fontána vykazuje najviac statických porúch. Dnom fontány sa tiahne niekoľko prasklín. V časti je úplne chýbajúci betón. Steny sú popraskané. Predpokladám, že praskliny sa netýkajú len povrchovej úpravy ale aj nosnej konštrukcie. Dnový výpust som síce našiel ale predpokladám jeho zanesenie nečistotami. Výtok fontány je z ocelových rúr, ktoré sú značne skorodované. Samotnú fontánu tvorí pol-kruhový objekt, ktorý vyzerá byť použiteľný. Technológia fontány je vzhľadom na jej vek a stav nepoužiteľná.

V tomto prípade je potrebné zvážiť samotnú rekonštrukciu fontány, prípadne sa rozhodnúť o jej likvidácii a nájsť iné využitie pre dané územie.

- 1) V prípade, že sa rozhodne o likvidácii fontány je možné zriadiť kvetinový záhon z erbom mesta, osadenie pamätnej informačnej tabule s lavičkami (pamätná tabuľa – okupácia sovietskym vojskom, história hraničnej stráže)
- 2) Kompletná rekonštrukcia fontány. Keďže hovoríme o kompletnej rekonštrukcii je potrebné dať vypracovať architektonický a stavebný návrh fontány s kompletným rozpočtom a zahrnúť rekonštrukciu do investičných nákladov rozpočtu mesta. Prípadne navrhnúť fontánu ako tematickú, spájajúcu sa s históriou mesta a zrealizovať zbierku na jej prestavbu.

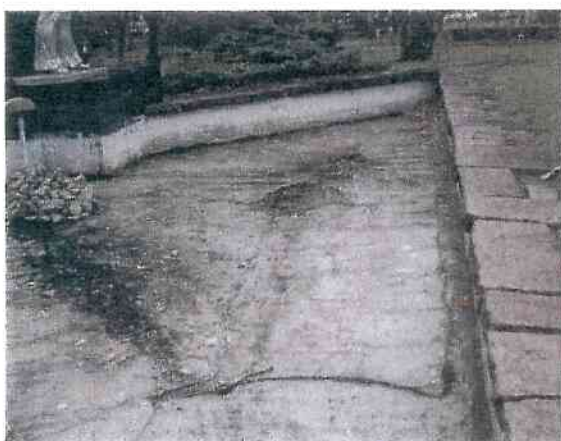
Teleso fontány je staticky porušené do takej miery, že je nevyhnutná jej kompletná prestavba. V rámci prestavby je potrebné riešiť nové rozvody prívodu vody, vypúšťania fontány ako i bezpečnostného prepadu. Pôvodný náter bazénovou farbou je pre dnešné poňatie fontán nevhodné.

Nádrž fontány

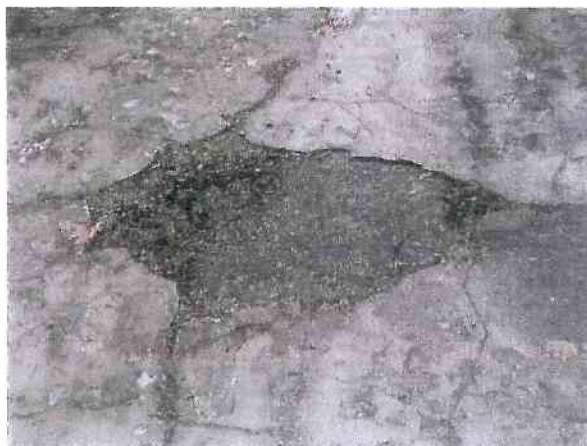
Dno nádrže

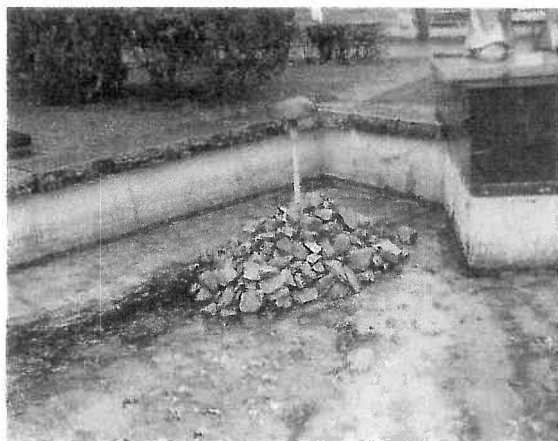
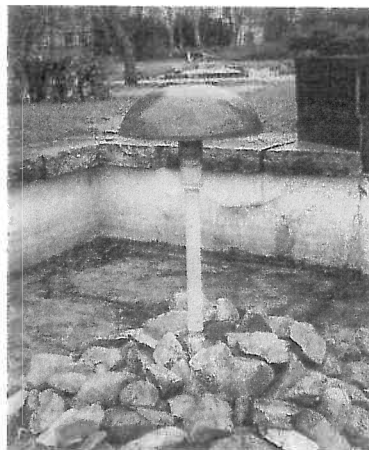
Vodotrysk
